**Herkunft, Eigenschaften und Konservierungsmöglichkeiten
von Lettenkeuper- und Schilfsandsteinen
an Baudenkmalen in Thüringen**

DISSERTATION

an der Fakultät Bauingenieurwesen
der
Bauhaus-Universität Weimar

Weimar 2009

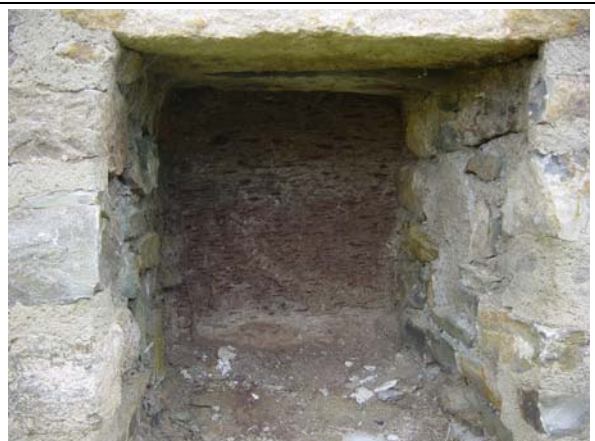
Abb. 6: Zitadelle Petersberg, Detail Mienengang

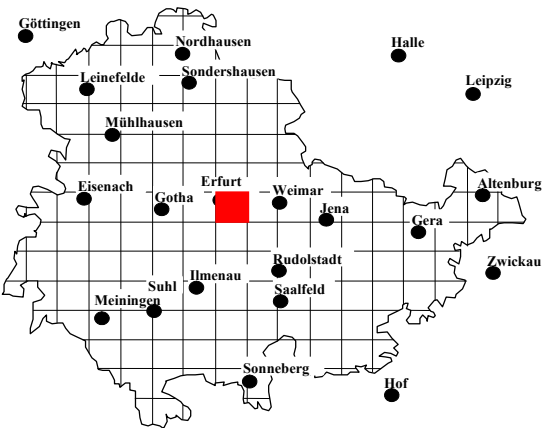
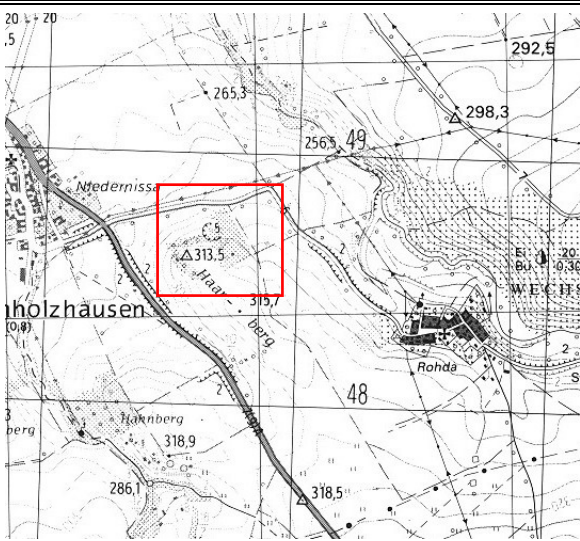
Steinbruch Niedernissa (Rhoda)		Nr. 5032-5

Topographische Karte (M 1:25000)		Stratigraphie	Kürzel
Blatt	Erfurt	Unterer Keuper	ku
Nr.	5032	Lettenkohlsandstein	kuS
Koordinaten			
Hochwert	56 46 060		
Rechtswert	44 38 080		
Lagebeschreibung		Probenentnahmemöglichkeit	
<ul style="list-style-type: none"> - ca. 500 m SE von Niedernissa, südlich der Straße nach Rhoda, kurz vor der scharfen Rechtskurve 		<ul style="list-style-type: none"> - keine 	
Heutiger Zustand des Aufschlusses		Geschichtliche Entwicklung	
<ul style="list-style-type: none"> - zwei ehemalige Steinbrüche, beide verfüllt (Bauschutt) und zugewachsen - mit alten Obstbäumen bewachsen 		<ul style="list-style-type: none"> - Auf geolog. Karte von 1995 als anthropogene Aufschüttung gekennzeichnet 	
Angaben zum Vorkommen		Angaben zum Stein	
<ul style="list-style-type: none"> - nicht möglich 		<ul style="list-style-type: none"> - nicht möglich

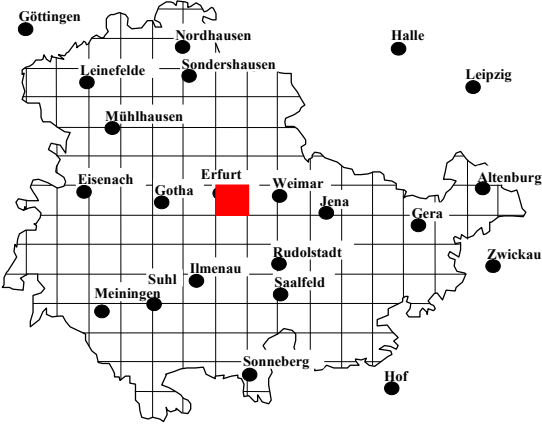
Steinbruch Rockhausen		Nr. 5032-6

Topographische Karte (M 1:25000)		Stratigraphie	Kürzel
Blatt	Erfurt	Unterer Keuper	ku
Nr.	5032	Lettenkohlsandstein	kuS
Koordinaten			
Hochwert	56 41 790		
Rechtswert	44 32 030		
Lagebeschreibung		Probenentnahmemöglichkeit	
<ul style="list-style-type: none"> - ca. 750 m N von Rockhausen, direkt an der Bundesautobahn A 4 		<ul style="list-style-type: none"> - nicht mehr möglich - großer Steinbrocken der Böschung der A4, Probe RKH 	
Heutiger Zustand des Aufschlusses		Geschichtliche Entwicklung	
<ul style="list-style-type: none"> - Bruch nicht mehr vorhanden, da neue Fahrspur der A 4 angelegt wurde. - Dabei wurde der Lettenkohlsandstein angeschnitten. 		<ul style="list-style-type: none"> - nicht bekannt 	
Angaben zum Vorkommen		Angaben zum Stein	
<ul style="list-style-type: none"> - nicht möglich 		<ul style="list-style-type: none"> - Farbe: olivgrün, gelbgrün, gelbbraun

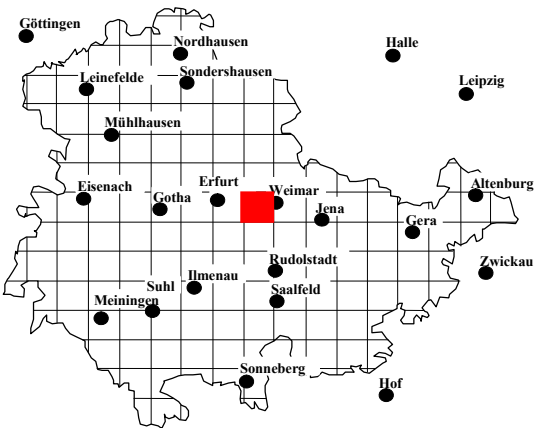
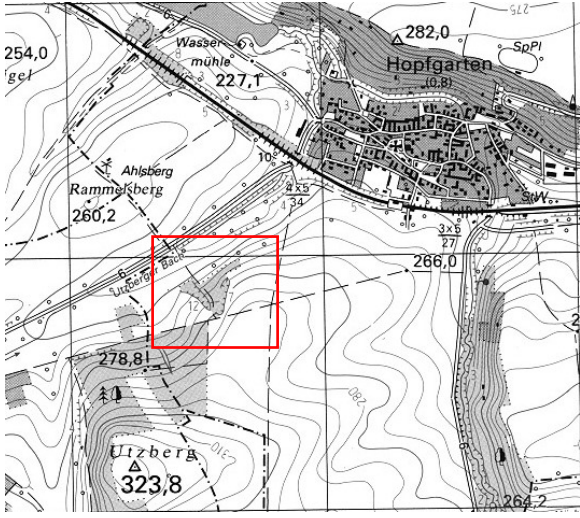
Steinbruch Hopfgarten SW		Nr. 5033-1

Topographische Karte (M 1:25000)		Stratigraphie	Kürzel
Blatt	Weimar	Unterer Keuper	ku
Nr.	5033	Lettenkohlsandstein	kuS1
Koordinaten			
Hochwert	56 49 800		
Rechtswert	44 44 500		
Lagebeschreibung		Probenentnahmemöglichkeit	
<ul style="list-style-type: none"> - ca. 700 m SW von Hopfgarten, am N-Hang des Utzberges 		<ul style="list-style-type: none"> - Im Steinbruch keine - In Hopfgarten von der Einfriedung des Pfarrgartens, Probe HFG 	
Heutiger Zustand des Aufschlusses		Geschichtliche Entwicklung	
<ul style="list-style-type: none"> - vollständig verwachsen 		<ul style="list-style-type: none"> - Bruch ist auf geolog. Karte von 1873 nicht mehr eingetragen 	
Angaben zum Vorkommen		Angaben zum Stein	
<ul style="list-style-type: none"> - Hauptsandstein ca. 10 Fuß (SCHMID 1873) 		<ul style="list-style-type: none"> - Farbe: grünlichgrau, olivgrün, gelbgrün

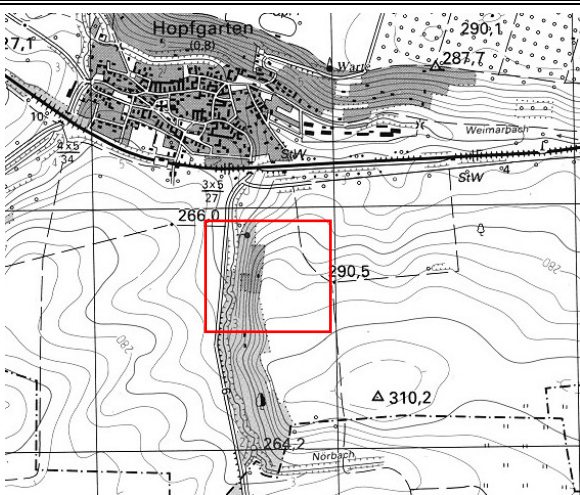
Steinbruch Hopfgarten SE		Nr. 5033-2

Topographische Karte (M 1:25000)		Stratigraphie	Kürzel
Blatt	Weimar	Unterer Keuper	ku
Nr.	5033	Lettenkohlsandstein	kuS1
Koordinaten			
Hochwert	56 49 750		
Rechtswert	44 46 500		
Lagebeschreibung		Probenentnahmemöglichkeit	
<ul style="list-style-type: none"> - ca. 700 m SSE von Hopfgarten, am Lohberg 		<ul style="list-style-type: none"> - In Hopfgarten von der Einfriedung des Pfarrgartens, Probe HFG 	
Heutiger Zustand des Aufschlusses		Geschichtliche Entwicklung	
<ul style="list-style-type: none"> - Bruch ist verwachsen und als Schießstand ausgebaut 		<ul style="list-style-type: none"> - Bruch ist auf der geolog. Karte von 1873 eingetragen 	
Angaben zum Vorkommen		Angaben zum Stein	
<ul style="list-style-type: none"> - Hauptsandstein ca. 10 Fuß (SCHMID 1873) 		<ul style="list-style-type: none"> - Farbe: grünlichgrau, olivgrün, gelbgrün 	
Verwendungsbeispiele		Literatur / Quellen / Hinweise

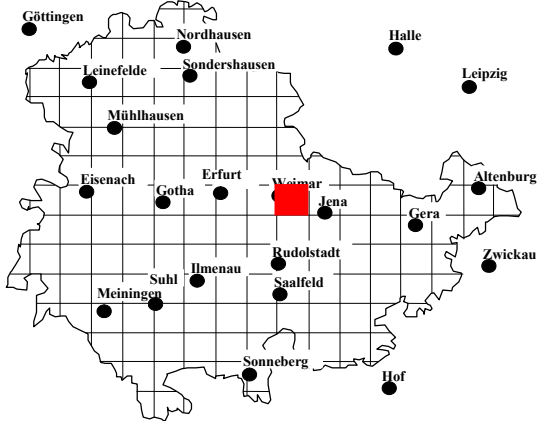
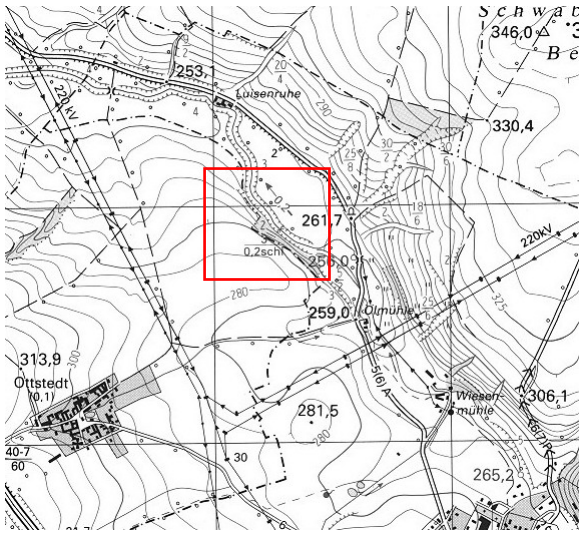
Steinbruch Magdala		Nr. 5034-1

Topographische Karte (M 1:25000)		Stratigraphie	Kürzel
Blatt	Weimar O	Unterer Keuper	ku
Nr.	5034	Lettenkohlsandstein	kuS1
Koordinaten			
Hochwert	56 43 000		
Rechtswert	44 60 150		
Lagebeschreibung		Probenentnahmemöglichkeit	
<ul style="list-style-type: none"> - Am sog. „Felsenkeller“, südlich der Straße von Mellingen nach Magdala 		<ul style="list-style-type: none"> - keine 	
Heutiger Zustand des Aufschlusses		Geschichtliche Entwicklung	
<ul style="list-style-type: none"> - Bruch nicht mehr auffindbar 		<ul style="list-style-type: none"> - Laut PATZELT (1995) wurde der Bruch 1939 stillgelegt - Laut geolog. Karte von 1872 soll es sich um einen Steinbruch innerhalb natürlicher Felsformationen gehandelt haben 	
Angaben zum Vorkommen		Angaben zum Stein	
<p>Nach SCHMID (1872)</p> <ul style="list-style-type: none"> - 12 Fuß Sandstein (4,5 m) unter 9,5 Fuß Mergel-Schiefer - Sandstein meist dünnstief, aber auch in 9 - 12 Zoll starken Schichten <p>Zwischen den Sandsteinen sehr dünne Lettenlagen</p>		<ul style="list-style-type: none"> - Farbe: grünlichgrau

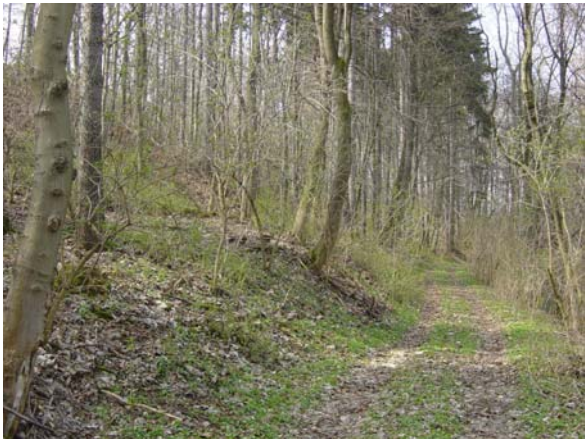
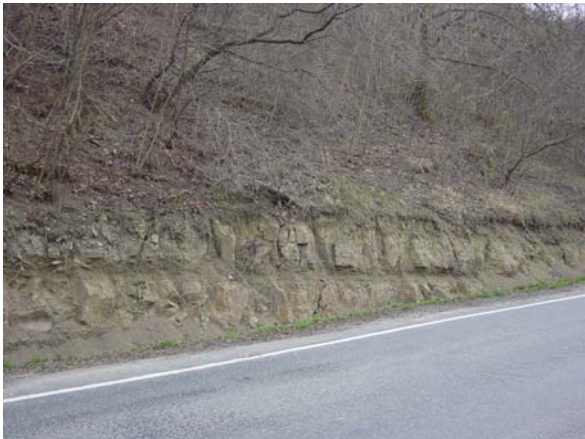
Abb. 1: Am „Felsenkeller“ bei Magdala	Abb. 2: Aufschluss an der Straße zwischen Mellingen und Magdala	
Verwendungsbeispiele / Referenzobjekte

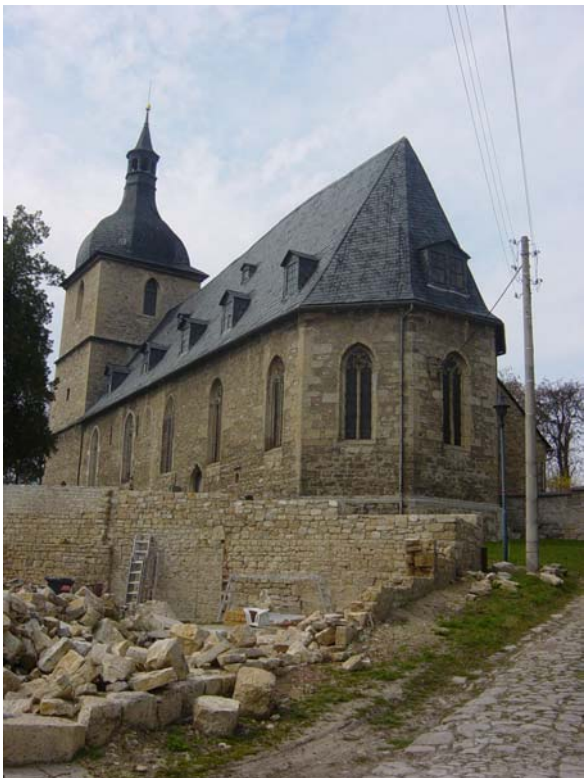
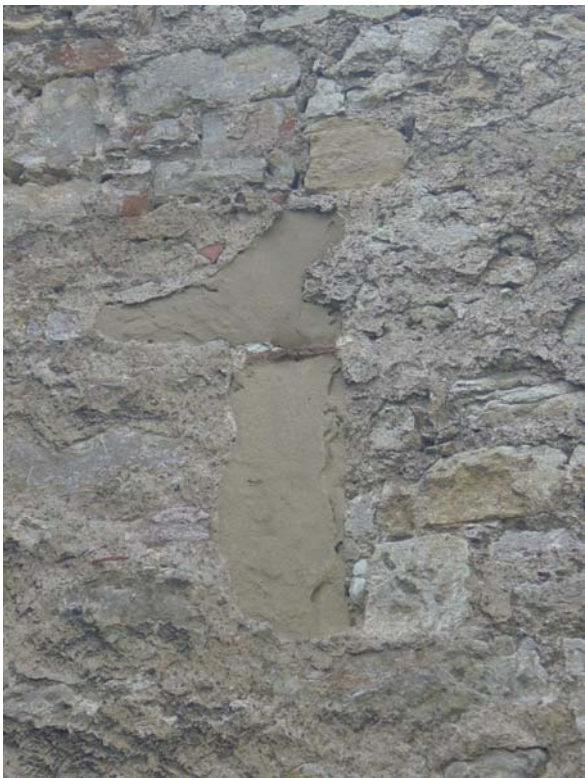
Abb. 1: Kirche Magdala, Mauerwerk Kalkstein	Abb. 2: Kirche Magdala, einzelne ältere Bauteile aus Lettenkohlsandsteinen im Mauerwerk

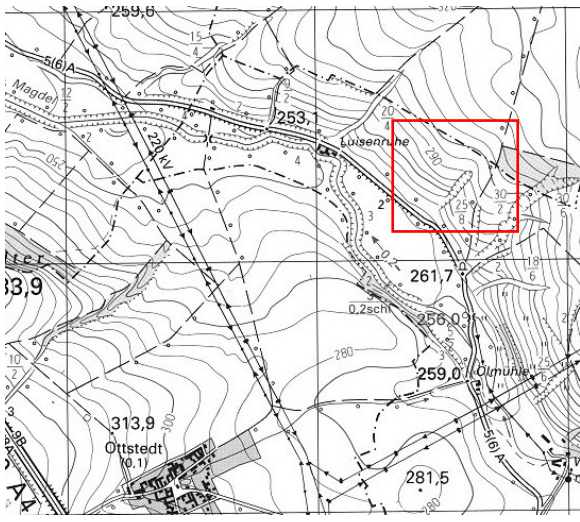
Steinbruch Mellingen		Nr. 5034-2

Topographische Karte (M 1:25000)		Stratigraphie	Kürzel
Blatt	Weimar O	Unterer Keuper	ku
Nr.	5034	Lettenkohlsandstein	kuS1
Koordinaten			
Hochwert	56 43 800		
Rechtswert	44 59 190		
Lagebeschreibung		Probenentnahmemöglichkeit	
<ul style="list-style-type: none"> - ca. 2.3 km E von Mellingen, nördlich der Straße von Mellingen nach Magdala 		<ul style="list-style-type: none"> - keine 	
Heutiger Zustand des Aufschlusses		Geschichtliche Entwicklung	
<ul style="list-style-type: none"> - Bruch zugeschüttet, verwachsen - an den Rändern alter Baumbestand 		<ul style="list-style-type: none"> - Ist in der geologischen Karte von 1872 eingetragen 	
Angaben zum Vorkommen		Angaben zum Stein	
<ul style="list-style-type: none"> - nicht möglich 		<ul style="list-style-type: none"> - Farbe: grünlichgrau 	
Verwendungsbeispiele		Literatur / Quellen / Hinweise	
<ul style="list-style-type: none"> - im Ortsbild von Magdala und Mellingen vordergründig nicht präsent - eventuell im Mauerwerk der Gebäude 		<ul style="list-style-type: none"> - Geologische Karte mit Erläuterungen (SCHMID 1872)

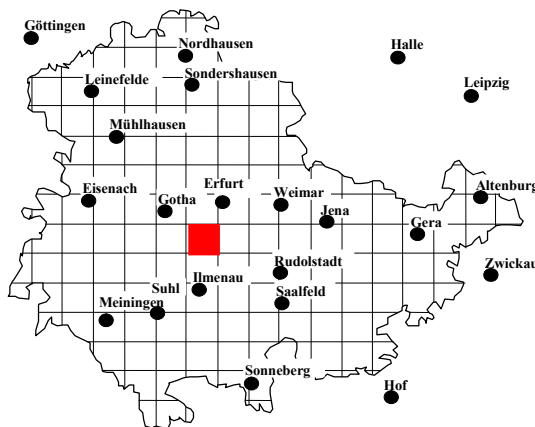
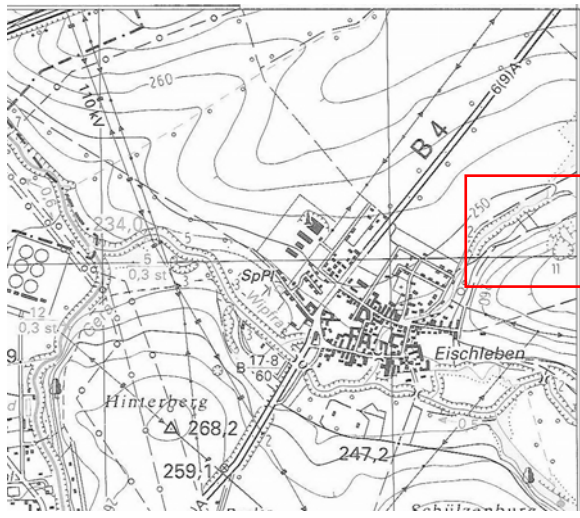
Steinbruch Eischleben		Nr. 5131-1

Topographische Karte (M 1:25000)		Stratigraphie	Kürzel
Blatt	Arnstadt	Unterer Keuper Lettenkohlsandstein	ku
Nr.	5131		kuS1
Koordinaten		Probenentnahmemöglichkeit	
Hochwert	56 40 020		
Rechtswert	44 29 590		
Lagebeschreibung		Geschichtliche Entwicklung	
<ul style="list-style-type: none">- ca. 750 m NE von Eischleben, oberhalb des Baches		<ul style="list-style-type: none">- Im Bruch keine Abbruchmaterial, Probe ESL	
Heutiger Zustand des Aufschlusses		Angaben zum Stein	
<ul style="list-style-type: none">- großer, runder Bruch, beräumt aber Bruchwände bewachsen, Baumbestand- oberhalb neuer Zufahrt, die den Hang anschneidet, kleingliedriger Dolomit über stark zerklüfteten Sandstein sichtbar- wird als Steindeponie für Abbruchmaterial verwendet		<ul style="list-style-type: none">- Farbe: olivgrün	
Angaben zum Vorkommen		Literatur / Quellen / Hinweise	
<ul style="list-style-type: none">- nicht möglich		<ul style="list-style-type: none">- Geologische Karte mit Erläuterungen

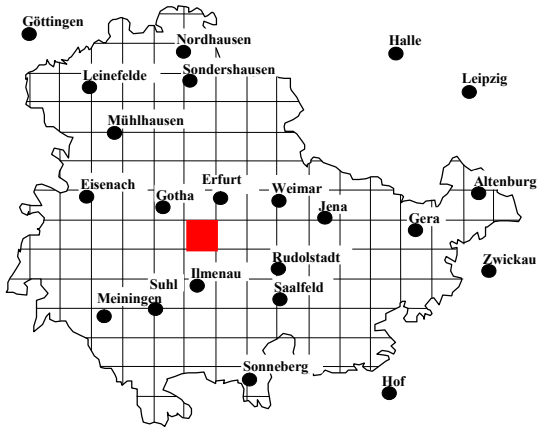
Steinbruch Molsdorf		Nr. 5131-2

Topographische Karte (M 1:25000)		Stratigraphie	Kürzel
Blatt	Arnstadt	Unterer Keuper	ku
Nr.	5131	Lettenkohlsandstein	kuS2
Koordinaten			
Hochwert	56 39 350		
Rechtswert	44 27 100		
Lagebeschreibung		Probenentnahmemöglichkeit	
<ul style="list-style-type: none"> - Im Bereich des heutigen Autobahnkreuzes Erfurt (Kreuzung A4 mit A71) 		<ul style="list-style-type: none"> - nicht mehr möglich 	
Heutiger Zustand des Aufschlusses		Geschichtliche Entwicklung	
<ul style="list-style-type: none"> - Steinbruch im Rahmen der Autobahnarbeiten zugeschüttet 		<ul style="list-style-type: none"> - nicht möglich 	
Angaben zum Vorkommen		Angaben zum Stein	
<ul style="list-style-type: none"> - nicht möglich 		<ul style="list-style-type: none"> - nicht möglich 	
Verwendungsbeispiele		Literatur / Quellen / Hinweise	
<ul style="list-style-type: none"> - Mauerwerk von Gebäuden in Molsdorf 		<ul style="list-style-type: none"> - mündliche Information durch Dr. Katzschmann (TLUG), der den Steinbruch während der Bauarbeiten am „Erfurter Kreuz“ besucht und fotografiert hat

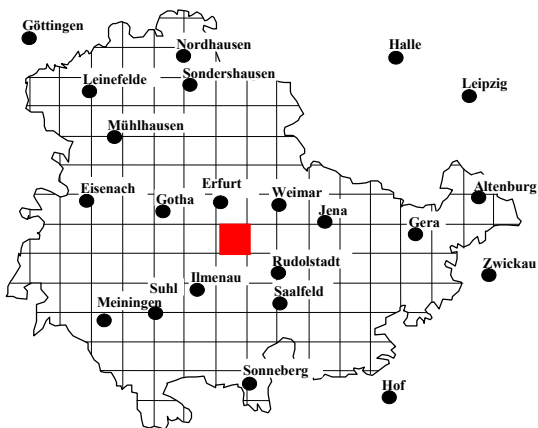
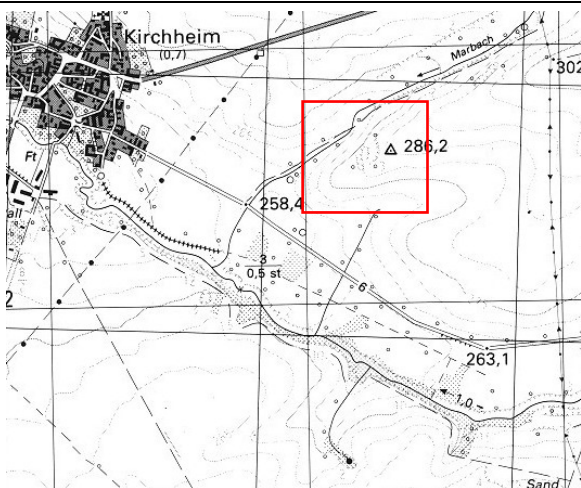
Steinbruch Kirchheim		Nr. 5132-1

Topographische Karte (M 1:25000)		Stratigraphie	Kürzel
Blatt	Marlishausen	Unterer Keuper	ku
Nr.	5132	Lettenkohlsandstein	kuS1
Koordinaten			
Hochwert	56 38 600		
Rechtswert	44 32 259		
Lagebeschreibung		Probenentnahmemöglichkeit	
<ul style="list-style-type: none"> - Am SE-Hang des Marbaches, 1km SE von Kirchheim 		<ul style="list-style-type: none"> - Im Steinbruch keine - Abbruchmaterial, Probe KHH 	
Heutiger Zustand des Aufschlusses		Geschichtliche Entwicklung	
<ul style="list-style-type: none"> - länglicher Bruch, völlig verwachsen 		<ul style="list-style-type: none"> - In der geologischen Karte von 1885 nicht mehr als Steinbruch eingetragen 	
Angaben zum Vorkommen		Angaben zum Stein	
<ul style="list-style-type: none"> - nicht möglich 		<ul style="list-style-type: none"> - Farbe: olivgrün, gelbgün, graugrün 	
Verwendungsbeispiele		Literatur / Quellen / Hinweise

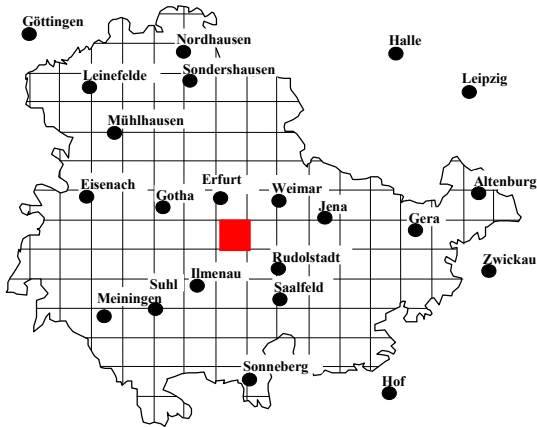
Steinbruch Elxleben (bei Arnstadt)		Nr. 5132-2

Topographische Karte (M 1:25000)		Stratigraphie	Kürzel
Blatt	Marlishausen	Unterer Keuper	ku
Nr.	5132	Lettenkohlsandstein	kuS1
Koordinaten			
Hochwert	56 37 400		
Rechtswert	44 32 175		
Lagebeschreibung		Probenentnahmemöglichkeit	
<ul style="list-style-type: none"> - Ca. 800 m W von Elxleben, am S-Hang der Wipfra 		<ul style="list-style-type: none"> - Im Steinbruch keine - Abbruchmaterial aus Werningsleben, Probe WLB 	
Heutiger Zustand des Aufschlusses		Geschichtliche Entwicklung	
<ul style="list-style-type: none"> - Bruch völlig eingeebnet 		<ul style="list-style-type: none"> - nicht bekannt 	
Angaben zum Vorkommen		Angaben zum Stein	
<ul style="list-style-type: none"> - nicht bekannt 		<ul style="list-style-type: none"> - Farbe: olivgrün, graugelb 	
Verwendungsbeispiele		Literatur / Quellen / Hinweise	
<ul style="list-style-type: none"> - Elxleben: Mauerwerk der Gebäude, Ausfachungen, Tore - Gebäudebestand in Werningsleben 		<ul style="list-style-type: none"> - Geologische Karte mit Erläuterungen (SCHMID 1885) - Steinbruch 1.12.31 der Kartei des IfD (GRÄBE 1978)

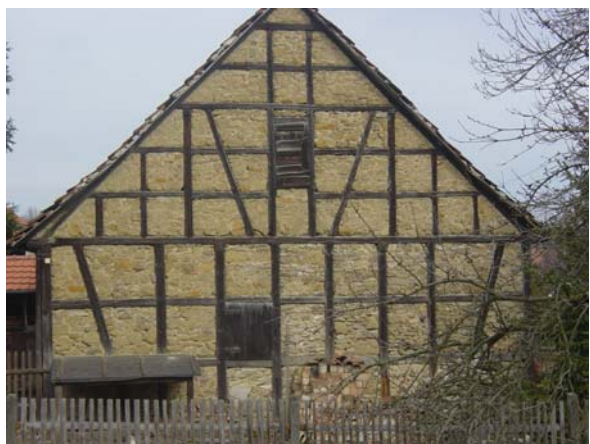
Abb. 1: Elxleben, Mauer eines Wohnhauses	Abb. 2: Elxleben, Ausfachung

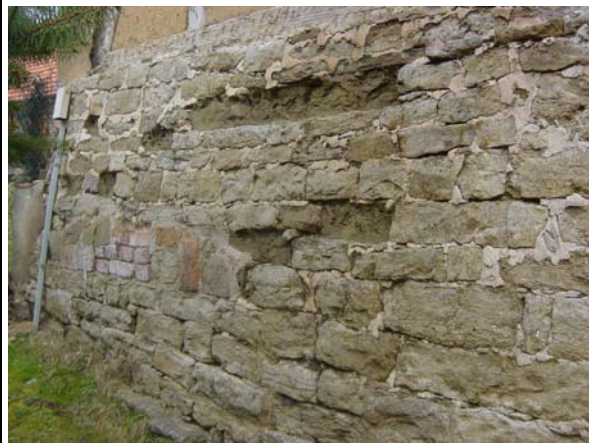
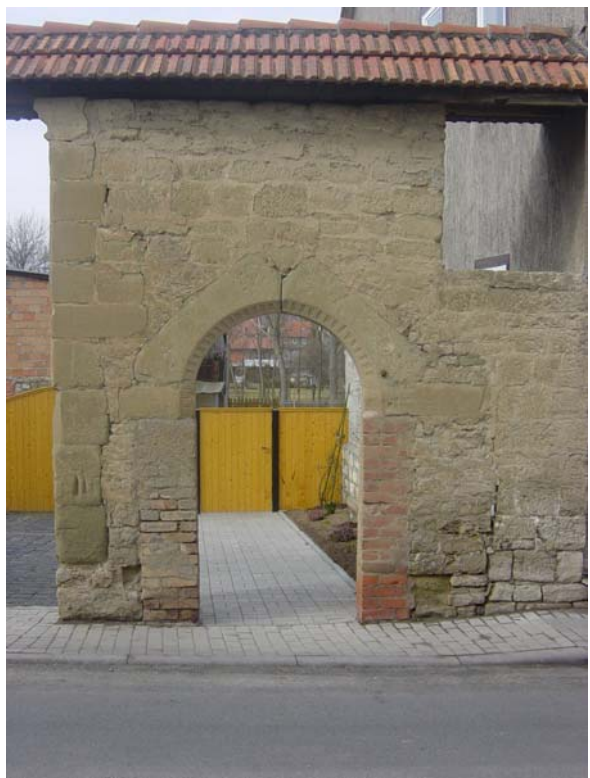
Abb.4: Elxleben, Sockelmauerwerk	Abb.5: Elxleben, Pforte und Mauerwerk (15. Jh.)

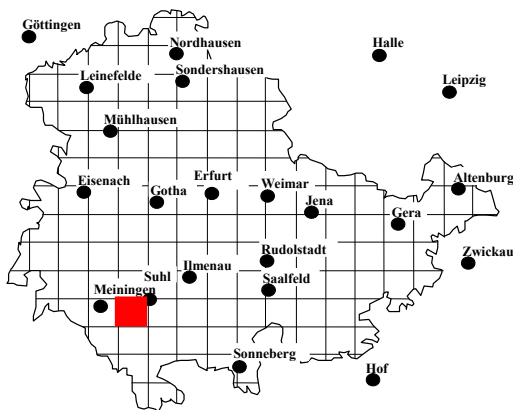
Steinbruch Marisfeld		Nr. 5429-1

Topographische Karte (M 1:25000)		Stratigraphie	Kürzel	
Blatt	Themar	Unterer Keuper Lettenkohlsandstein	ku kuS1	
Nr.	5429			
Koordinaten				
Hochwert	56 ?			
Rechtswert	44 ?			
Lagebeschreibung		Probenentnahmemöglichkeit		
- nicht bekannt		- Im Steinbruch keine - Abbruchmaterial von der Schlossmauer in Marisfeld, Probe MAR		
Heutiger Zustand des Aufschlusses		Geschichtliche Entwicklung		
- Aufschluss nicht mehr auffindbar		- nicht bekannt		
Angaben zum Vorkommen		Angaben zum Stein		
- nicht möglich		- Farbe: olivgrün, gelbgrün, rotbraun		
Verwendungsbeispiele		Literatur / Quellen / Hinweise		
- Marisfeld Kirche (15. Jh., 18. Jh.) und Schloss (17. Jh.)		- Geologische Karte mit Erläuterungen (PRÖSCHOLDT 1888)

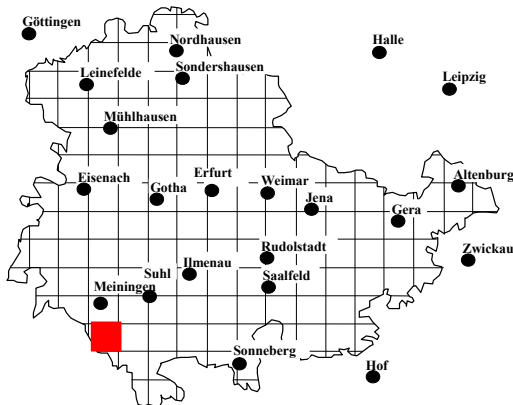
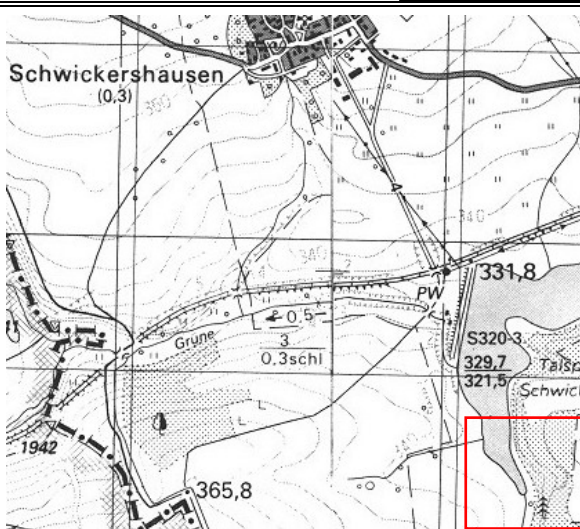
Steinbruch Schwickershausen		Nr. 5528-1

Topographische Karte (M 1:25000)		Stratigraphie	Kürzel
Blatt	Rentwertshausen	Unterer Keuper Lettenkohlsandstein	ku
Nr.	5528		kuS
Koordinaten		Probenentnahmemöglichkeit	
Hochwert	55 91 021		
Rechtswert	43 85 255		
Lagebeschreibung		Geschichtliche Entwicklung

- 1.5 km SE von Schwickershausen, östlich des Zulaufs der Talsperre		- Im Steinbruch keine Abbruchmaterial, Probe SWH	
Heutiger Zustand des Aufschlusses		Angaben zum Stein

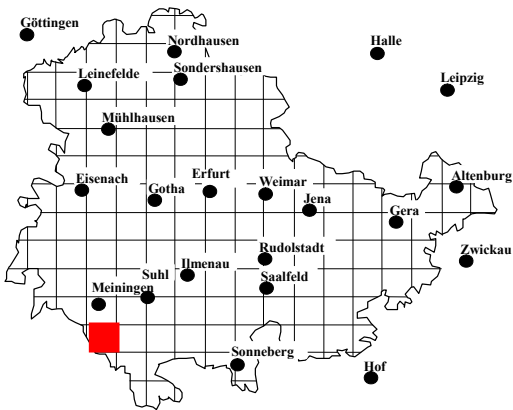
Steinbruch Behrungen		Nr. 5528-2

Topographische Karte (M 1:25000)		Stratigraphie	Kürzel
Blatt	Rentwertshausen	Unterer Keuper	ku
Nr.	5528	Lettenkohlsandstein	kuS
Koordinaten			
Hochwert	55 86 703		
Rechtswert	43 92 296		
Lagebeschreibung		Probenentnahmemöglichkeit	
- 800 m SW von Behrungen		- nicht möglich	
Heutiger Zustand des Aufschlusses		Geschichtliche Entwicklung	
- Aufschluss nicht mehr auffindbar		- nicht bekannt	
Angaben zum Vorkommen		Angaben zum Stein	
- nicht bekannt		- nicht bekannt	
Verwendungsbeispiele		Literatur / Quellen / Hinweise	
- nicht bekannt		- Geologische Karte mit Erläuterungen (RÖSCHOLDT 1892) - Geologische Karte (SCHRÖDER 2002)

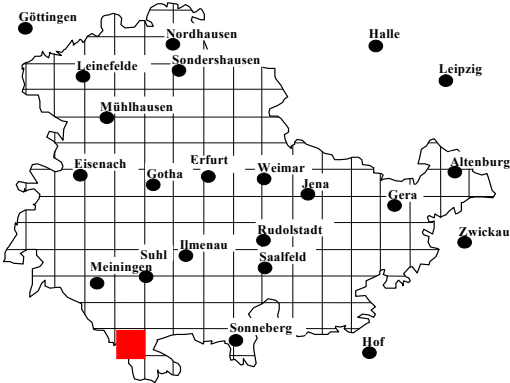
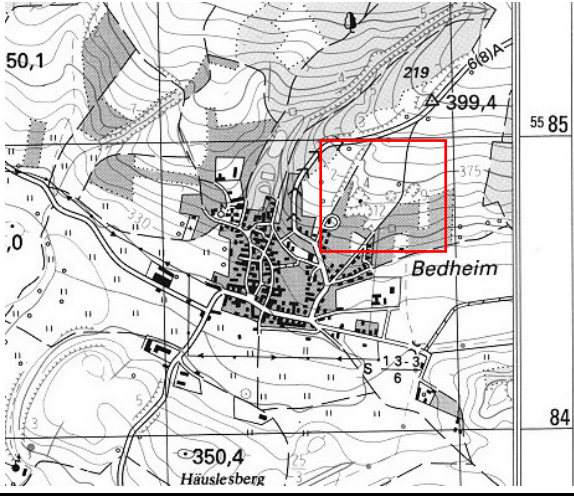
Steinbruch Bedheim		Nr. 5629-1

Topographische Karte (M 1:25000)		Stratigraphie	Kürzel
Blatt	Römhild	Unterer Keuper	ku
Nr.	5629	Lettenkohlsandstein	kuS2
Koordinaten			
Hochwert	55 84 800		
Rechtswert	44 04 775		
Lagebeschreibung		Probenentnahmemöglichkeit	
<ul style="list-style-type: none"> - Unmittelbar am Nord-Ost-Rand von Bedheim - nahe der Straße nach Hildburghausen - weitere Brüche in: - HW 55 84 770 und RW 44 04 650 - HW 55 85 050 und RW 44 04 850 		<ul style="list-style-type: none"> - Gut zugängliches Steinbruchareal mit guten Entnahmemöglichkeiten - Probe BHT, rotbraun, getiegt - Probe BHG, grünbraun - Probe BHR, rotbraun 	
Heutiger Zustand des Aufschlusses		Geschichtliche Entwicklung	
<ul style="list-style-type: none"> - Mehrere Hanglehnen- und Kesselbrüche mit Durchmessern bis zu 80 m und Wandhöhen von 2 bis 5 m 		<ul style="list-style-type: none"> - Seit dem 16. Jh. in Betrieb bis etwa 1950 (WEISS 1990). Nach 1990 gab es Bestrebungen zur Wiederinbetriebnahme - Letzter Nutzer: Steinmetzmeister Oskar Jahn aus Bedheim.

Angaben zum Vorkommen		Angaben zum Stein	
<ul style="list-style-type: none"> - Gesamtmächtigkeit: 12-14 m - Bankmächtigkeit: 0,6 m-1,2 m - Rohblockgröße: max. 4 m³ - Zerklüftung: Abstände max. 5 m - Abraum: 2-3 m Lockergestein 		<ul style="list-style-type: none"> - 2 deutlich unterscheidbare Varietäten: (hellgaubraun, graugrün und braunviolett, auch getiegt) - Gut witterungsbeständig in Bereichen, die keiner Dauerdurchfeuchtung unterliegen, unabhängig von der Exposition 	
Verwendungsbeispiele		Literatur / Quellen / Hinweise	
<ul style="list-style-type: none"> - Schloss und Kirche in Bedheim (16./17. Jh.) - Kirche in Gleicherwiesen (1843) - Kirche in Simmershausen (1881) - Zeilfeld: Gebäude, Scheunen, Sockel 		<ul style="list-style-type: none"> - Steinbruch 1.12.32 der Kartei des IfD (GRÄBE 1978) - HOPPE (1939), WEISS (1990) - KATZSCHMANN ET AL. (2006)

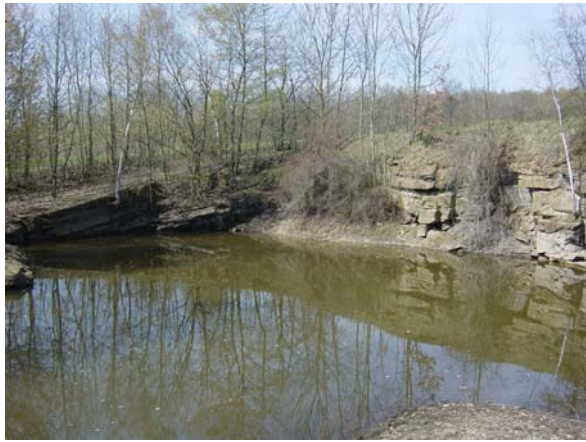
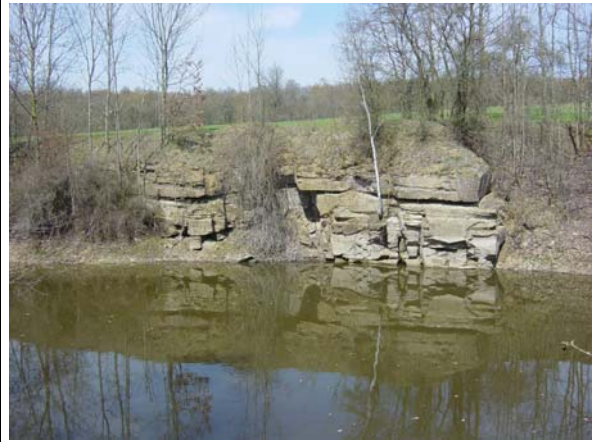
Abb. 1 und 2: Steinbruch direkt neben der Straße nach Hildburghausen

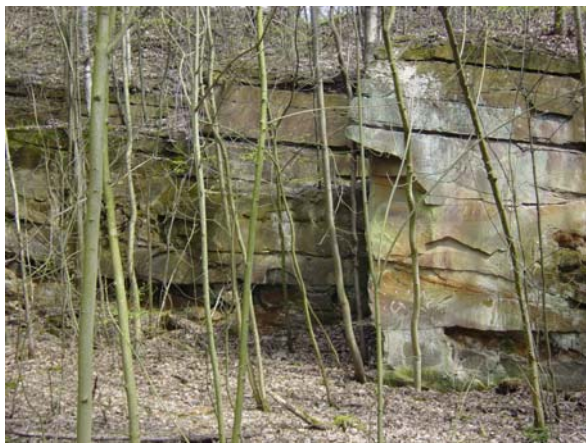
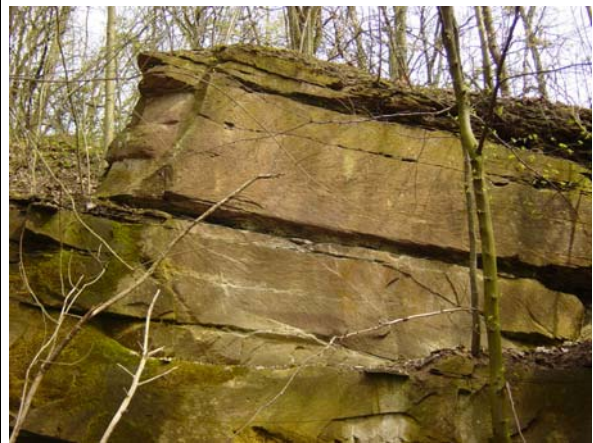
Abb. 3 und 4: Steinbrüche westlich der Straße

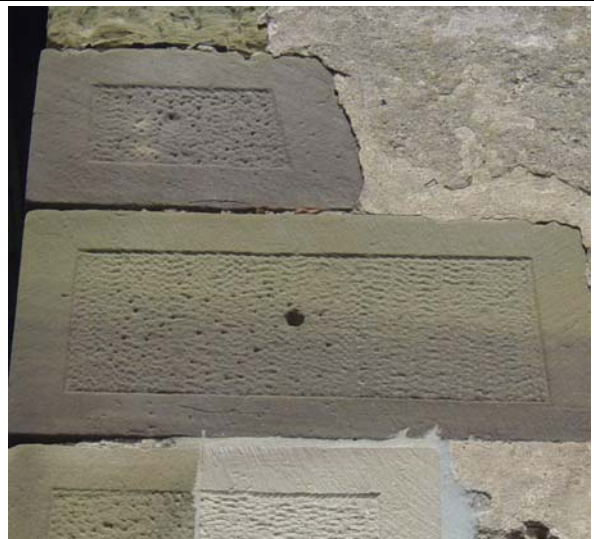
Abb. 10: Bedheim, Schloss, Eckquaderung

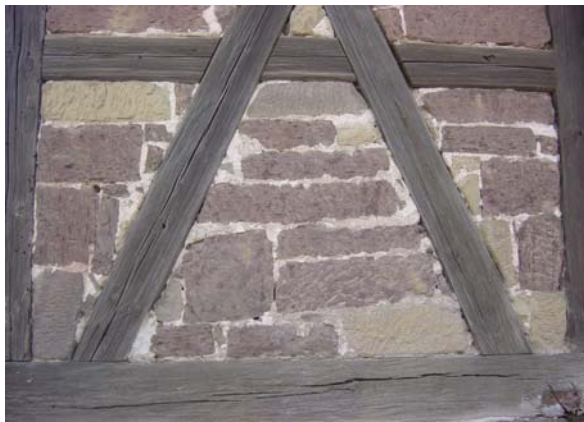
Abb. 19: Zeilfeld, Scheune, Ausfachung

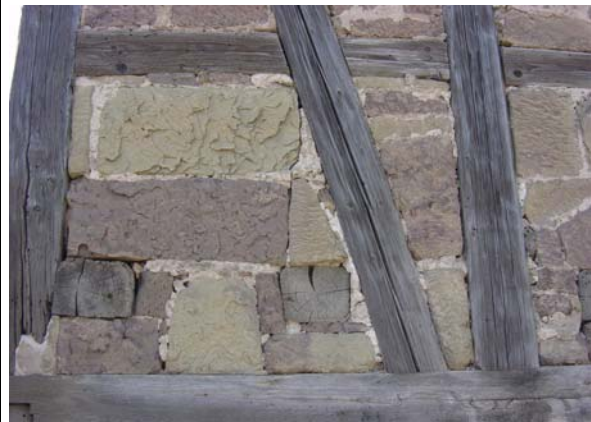
Abb. 20: Detail Ausfachung

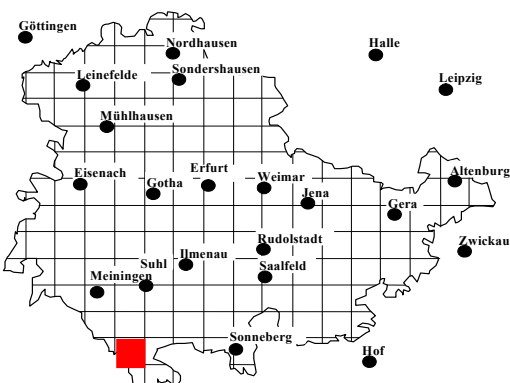
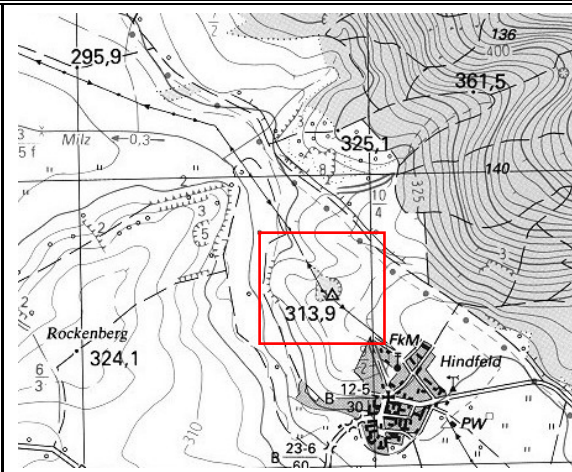
Steinbruch Hindfeld		Nr. 5629-2

Topographische Karte (M 1:25000)		Stratigraphie	Kürzel
Blatt	Römhild	Mittlerer Keuper	km
Nr.	5629	Schilfsandstein	kmS2
Koordinaten			
Hochwert	55 83 060		
Rechtswert	43 97 860		
Lagebeschreibung		Probenentnahmemöglichkeit	
<ul style="list-style-type: none"> - ca. 500 m NW von Hindfeld am NE-Hang des Großen Gleichberges - auch angegeben für HW 55 82 610 und RW 43 97 840 		<ul style="list-style-type: none"> - Gute Probeentnahmemöglichkeiten - Material aus dem westlichen Bruch, Probe HFA, Vergleichsproben aus Abbruchmaterial, Proben HF 1 und HF 2 	
Heutiger Zustand des Aufschlusses		Angaben zum Vorkommen	
<ul style="list-style-type: none"> - besteht aus zwei großen Kesseln, die an ihrem nördlichen Ende miteinander verbunden sind - freistehende Wände in beiden Teilen, im östlichen Bruch bis ca. 7 m hoch, im westlichen Bruch bis ca. 5 m hoch - im östlichen Bruch niedriger Baum- und Strauchbewuchs, im westlichen Bruch kein Baum- oder Strauchbewuchs - in beiden Brüchen eingearbeitete Keller 		<ul style="list-style-type: none"> - ca. 8 m mächtige Folge von meist graugrünen, fein- mittelkörnigen, stark glimmerführenden Sandsteinen in massiger Ausbildung - Blockhöhen: bis 0,7 m; Kluftabstände: 1-2m - Die oberen Bereiche (ca. 1 m) sind plattig und schräggeschichtet - untergeordnet, meist linsenförmig (mit starker Pflanzenführung) findet man Schrägschichtung und plattige Ausbildung

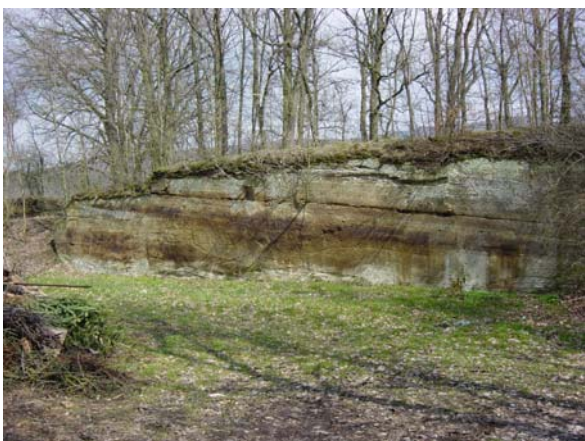
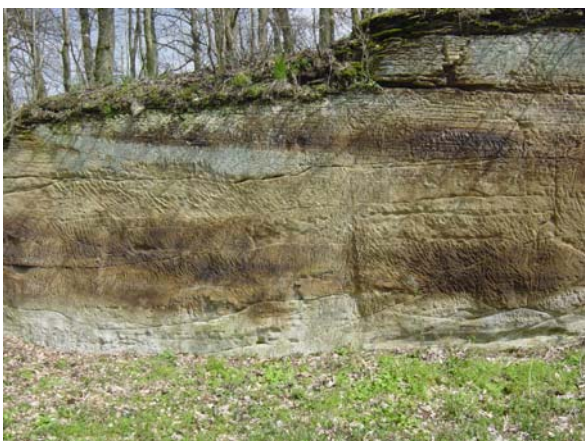
Abb. 5: Hindfeld, Steinbruch	Abb. 6: Hindfeld, Steinbruch

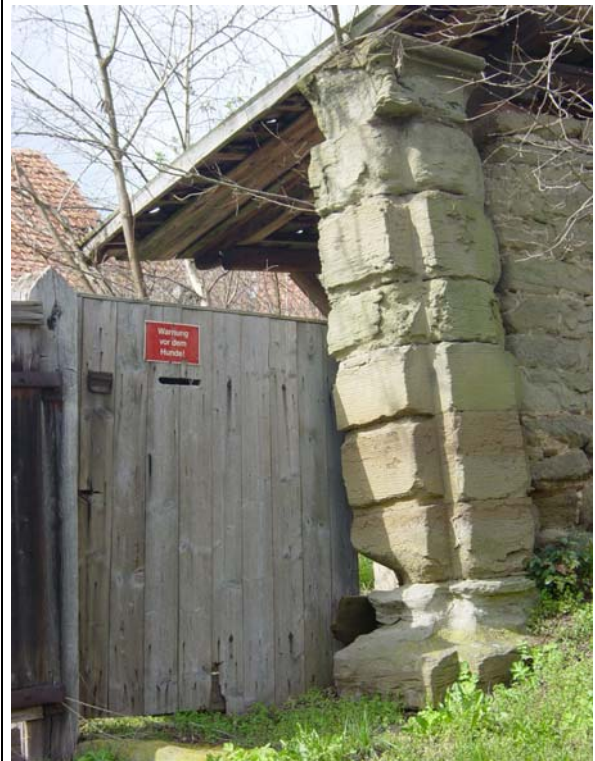
Abb. 2: Hindfeld, Torpfeiler

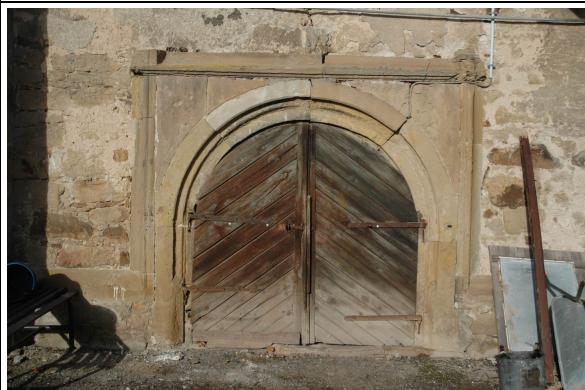
Abb. 9: Bibra, Schloss, Portal Südseite

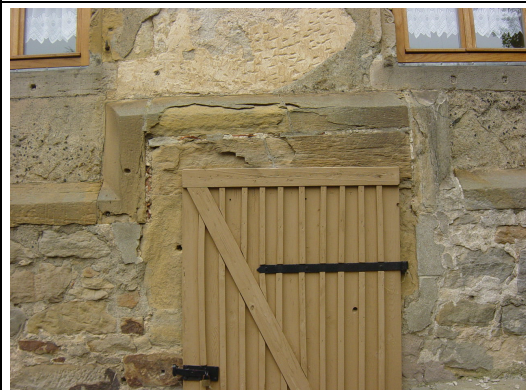
Abb. 10: Bibra, Schloss, Portal Westseite

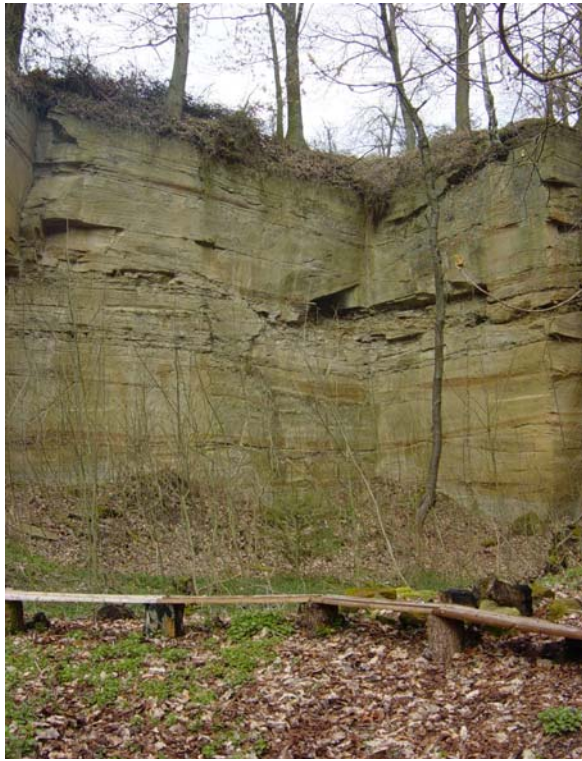
Abb. 1: Steinbruch Milz-Hindfeld

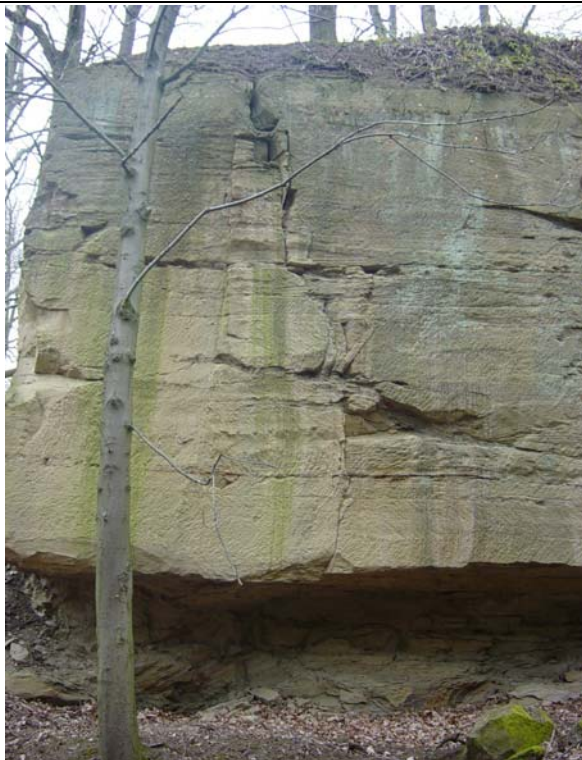
Abb. 3: Steinbruch Milz-Hindfeld

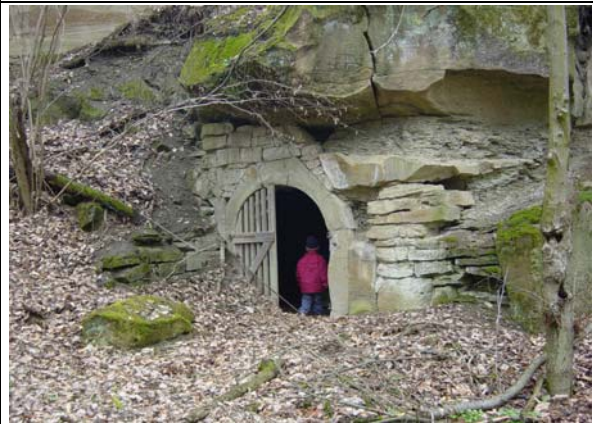
Abb. 4: Keller im Steinbruch

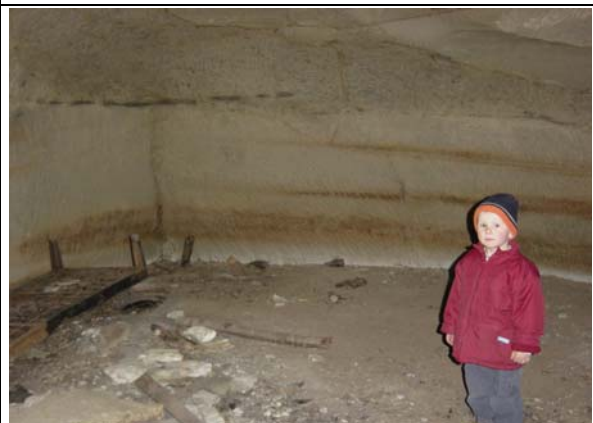
Abb. 5: Keller im Steinbruch

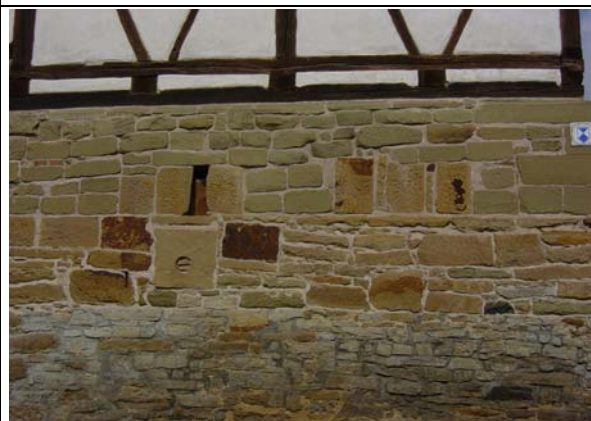
Abb. 6: Detail des Sockelmauerwerks

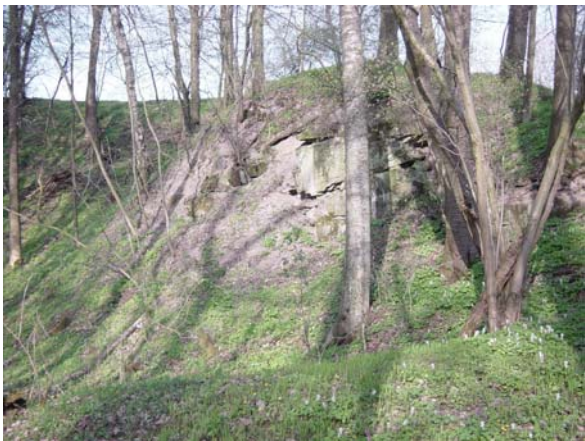
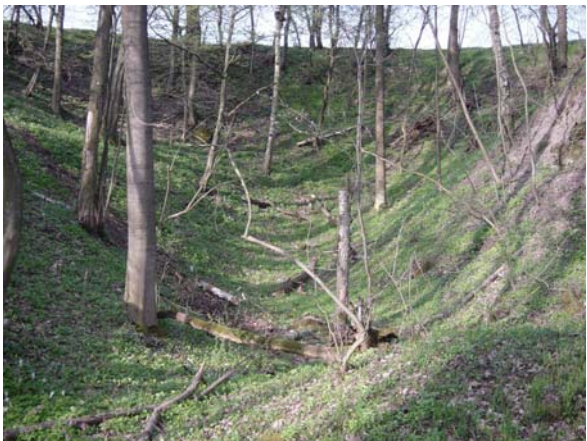
Abb. 1: Abbildungen der nördlichen Steinbrüche	Abb. 2: Abbildungen der nördlichen Steinbrüche

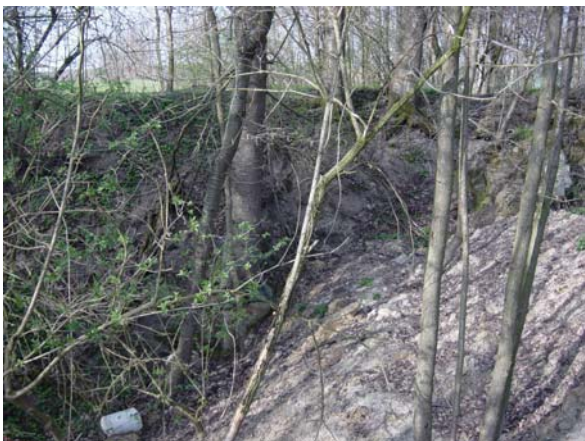
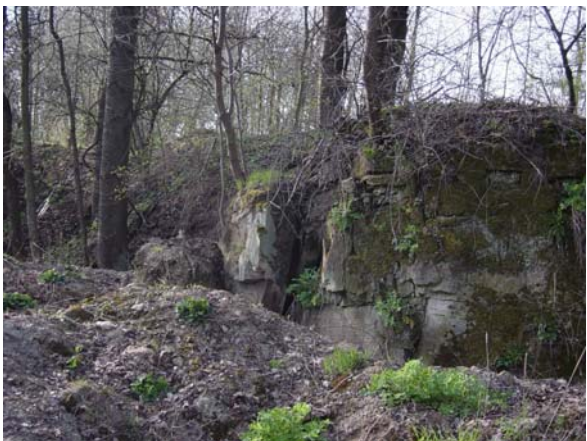
Abb. 3: Abbildungen der nördlichen Steinbrüche	Abb. 4: Abbildungen der nördlichen Steinbrüche

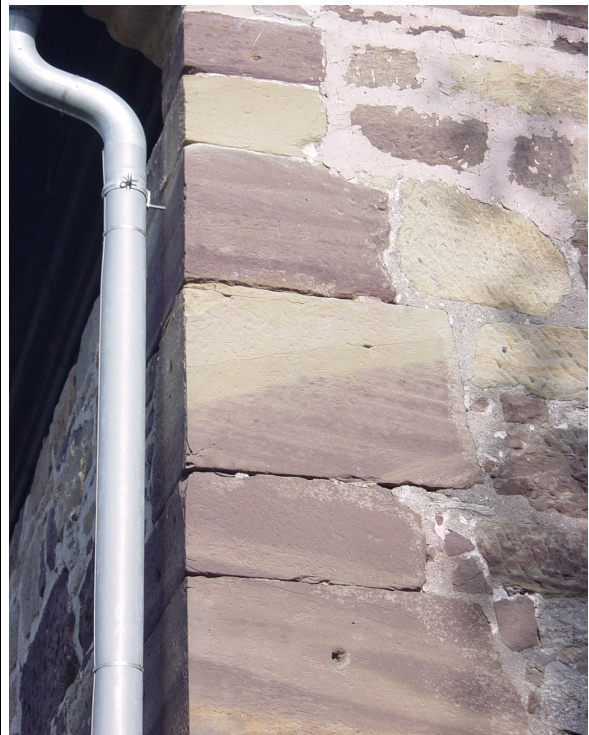
Abb. 2: Adelhausen, Eckquaderung der Kirche

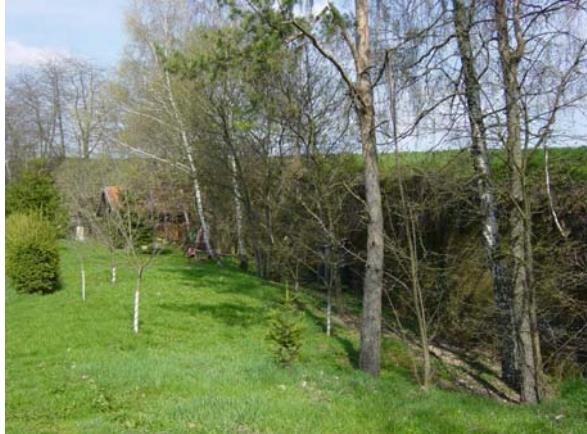
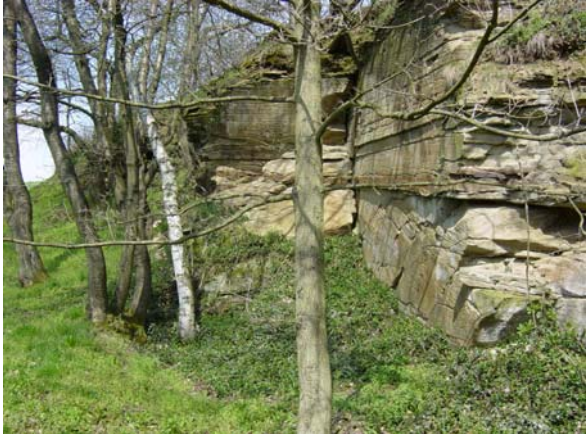
Abb. 1: Östlicher Steinbruch	Abb. 2: Östlicher Steinbruch

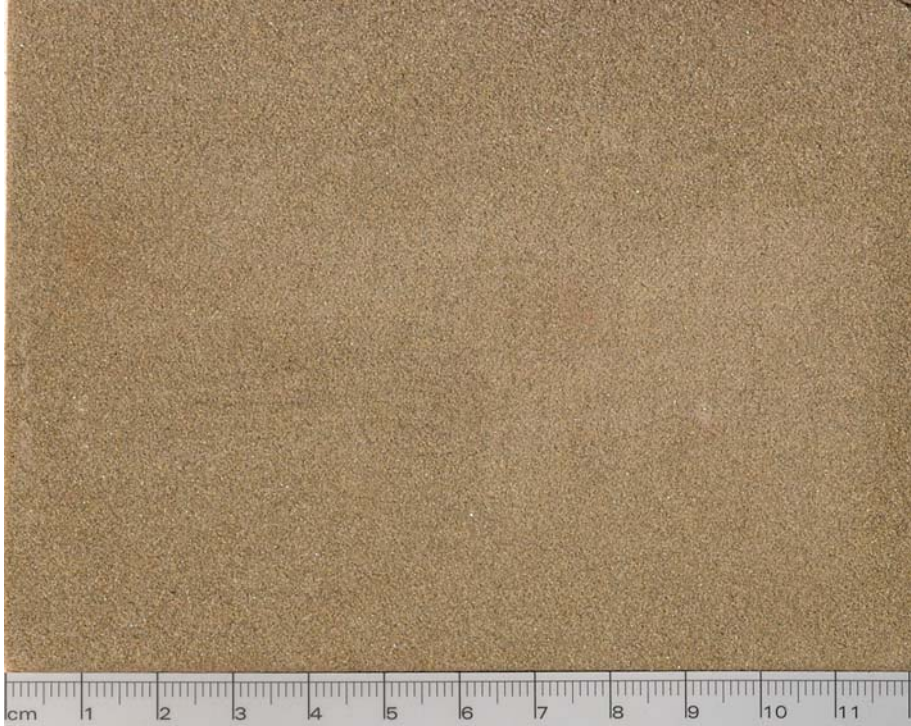
Megaskopischer Überblick		Probe FBB
Herkunft der Probe	Freienbessingen Material aus dem Steinbruch	
Abbauort	Freienbessingen	
Geologisches Alter	Keuper, Unterer Keuper (kuS)	
Geologische Kurzbeschreibung	Tonig und tonig-ferritisch gebundener, olivbrauner, feinkörniger Sandstein	
Klassifikation	Feldspatführender Sandstein mit Gesteinsbruchstücken (Sublitharenit)	
Abbildung Musterplatte trocken, Oberfläche geschliffen

Gesamtfarbe	hellolivgelb, hellolivbraun	
Detailfarben	feine, schwärzliche Kohlelaminieren	
Struktur	feinsandig, feinporig homogen	
Textur	Schichtung nur schwach erkennbar, Parallelschichtung	
Verwitterungsverhalten	Bei längerer Feuchtigkeitsbelastung oder an wasserbelasteten Bauteilen mäßig bis schlecht. An weniger feuchtigkeitsbelasteten Bauteilen meist gut. Schadbilder: Absanden, Abblättern, Schalenbildung	
Verwendungsbeispiele	Mauerwerk, Fenstergewände und Eckquaderung der Kirche Freienbessingen (17. Jh.), Werksteinfassaden an verschiedenen Gebäuden des Gutshofs in Freienbessingen (19. Jh.)

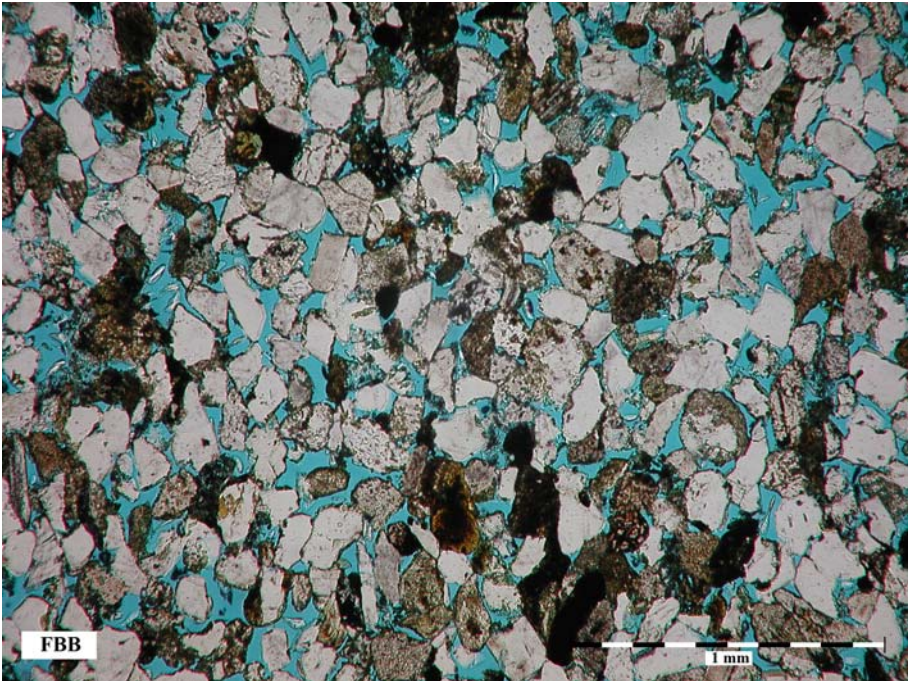
Mikroskopisches Beispiel (Dünnschliffauswertung)		Probe FBB
Herkunft der Probe	Freienbessingen	
Abbildung

Komponenten	Quarz	
	Feldspäte: frisch oder mit geringen serizitischen Neubildungen, wenige stark zersetzt	
	Gesteinsbruchstücke	
	Glimmer: Viele stark alterierte, braune, ferritisch pigmentierte Biotite (0,12-0,38 mm lang), selten lange Muskovite (max. 0,4 mm lang), mehrfach kleinblättriger Muskovit (0,1-0,12 mm lang), gering alteriert	
	Grünliche Minerale: wenige Aggregate, Chlorite	
	Sonstiges: stellenweise opake Körner angereichert (6-10 %)	
Bindemittel	Helle tonige, feinstfasrige Aggregate, braune tonig-ferritische und feinkörnige ferritische Substanz, nur teilweise Quarzkorn Grenzen sehr dünn ferritisch überzogen (10 % der Körner zu 10-30 %, 10 % der Körner zu 40-50 % des Umrisses). Geringe sekundäre SiO ₂ -Anlagerung als schmale Anwachsäume, nur z.T. zwickelfüllend.	
Diagenese (Kornbindung)	Bindung über ferritische, chloritische und glimmerige Kornkontakte, zwischen mehreren Körnern verdrückte (geknickte) Glimmer. Nur teilweise direkte Quarzkontakte (an ca. 10-30 % der Korngrenzlinien)

Sichtbarer Porenraum	mittlere Porosität, meist 0,05-0,10 mm unregelmäßig geformte und verzweigte Poren	
Struktur	Korngrößen: (0,05-0,07mm) 0,10-0,22 mm	
	Kornformen: mehr oder weniger isometrisch, wenig splittig	
Textur (Schichtung)	gering, angedeutet durch Glimmer und Bindemittelanreicherungen	
Sonstiges	vereinzelt rundliche, grünliche Fossilreste

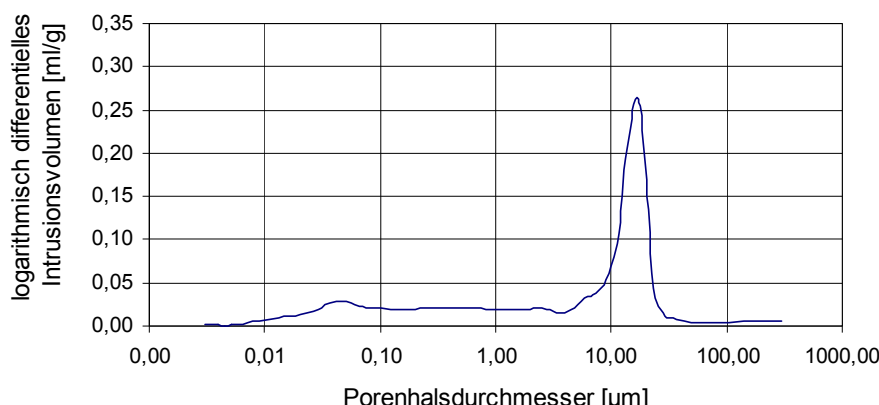
Gesteinstechnische Kennwerte			Probe FBB
Herkunft der Probe		Freienbessingen	
Gefügekennwerte			
Reindichte	[g/cm³]	2,63	
Rohdichte	[g/cm³]	1,92	
Dichtigkeitsgrad	[-]	0,73	
Gesamtporosität	[V.-%]	27,00	
Offene Porosität aus Hg	[V.-%]	25,85	
Spezifische Oberfläche aus Hg	[m²/g]	1,94	
<p>Porenvolumenverteilung der Probe FBB</p>
